Carter ontluchting

Henk Bos

Carterdampcondensor

400 uur ervaring

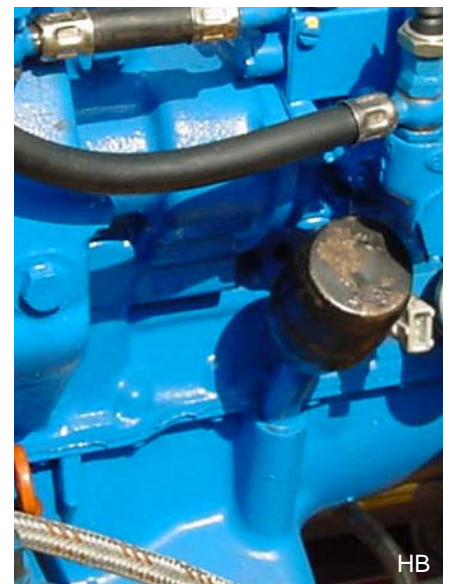
De ventilatiepijp was afgedekt door een filter. Daardoor is bij het betreden van een motorruimte aan boord gelijk te zien dat er een open ventilatie systeem aanwezig is.

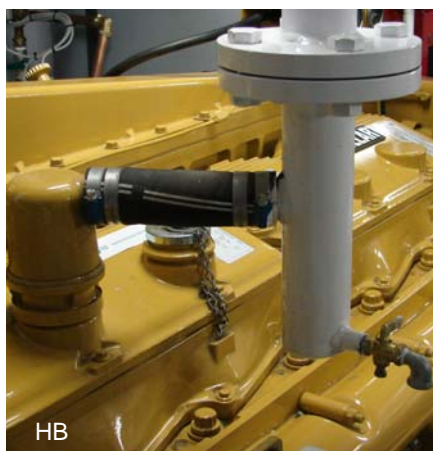
In dat geval is alles fettig. Na het vrij ventileren van het blow-by gas in de machinekamer is het een tijdje gebruikelijk geweest om deze schadelijke dampen af te voeren naar buiten via een leiding.

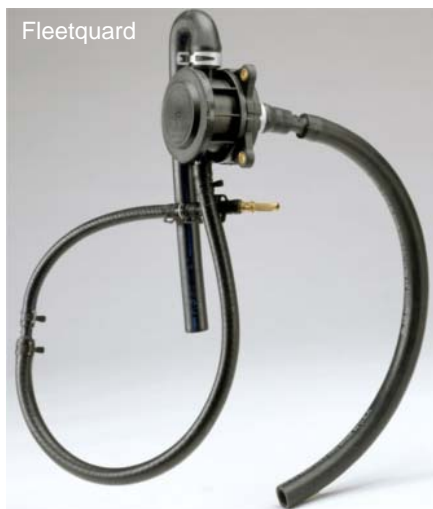
Bij dit Fleetguard filter wordt het blow-by gas aangevoerd via de rechterslang. De gecondenseerde olie wordt via de linker slang teruggevoerd naar het carter en de gassen afgevoerd via de bovenste slang.

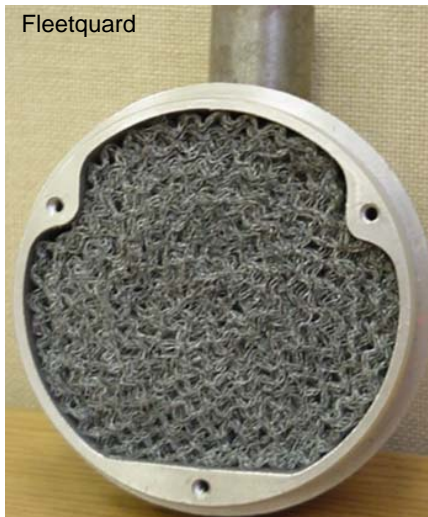
De plaats van de carterdamp afzuigleiding op het motorblok is nogal belangrijk. Om zo weinig mogelijk olie mee aan te zuigen wordt de zuigaansluiting zo hoog mogelijk geplaatst. Meestal wordt er een aansluiting gerealiseerd op de cilinderkop deksel. Een volgende stap is het zoveel mogelijk verwijderen van de smeerolie uit het Blow-by gas en dit

terug te voeren naar het carter. Het olieverbruik blijft dan zo laag mogelijk.

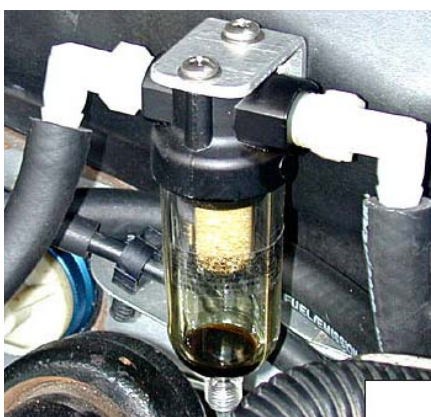
Condensator

De temperatuur van blow-by gas is meestal boven de 60 °C. Smeeroilie condenseert bij een temperatuur onder de 60 °C. Door de stroomsnelheid te verminderen en de temperatuur te verlagen is het mogelijk om een groot gedeelte van de olie en waterdamp te verwijderen uit het blow-by gas.

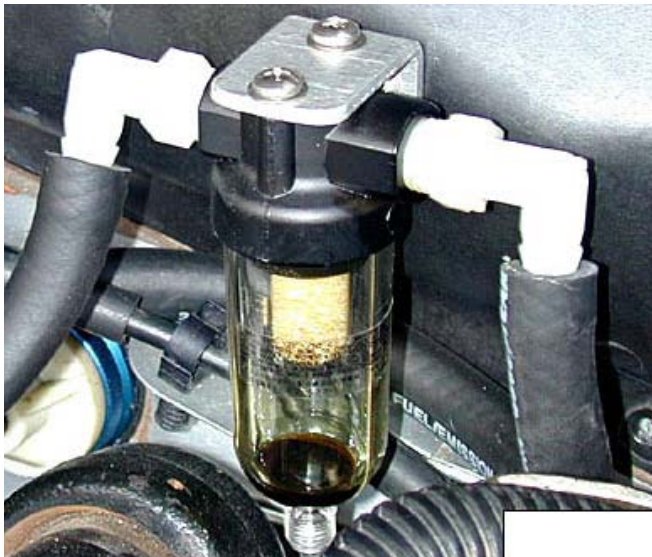
De temperatuur van blow-by gas is meestal boven de 60 °C. Smeerolie condenseert bij een temperatuur onder de 60 °C. Door de stroomsnelheid te verminderen en de temperatuur te verlagen is het mogelijk om een groot gedeelte van de olie en waterdamp te verwijderen uit het blow-by gas. Hiervan heb ik gebruik gemaakt bij mijn systeem.

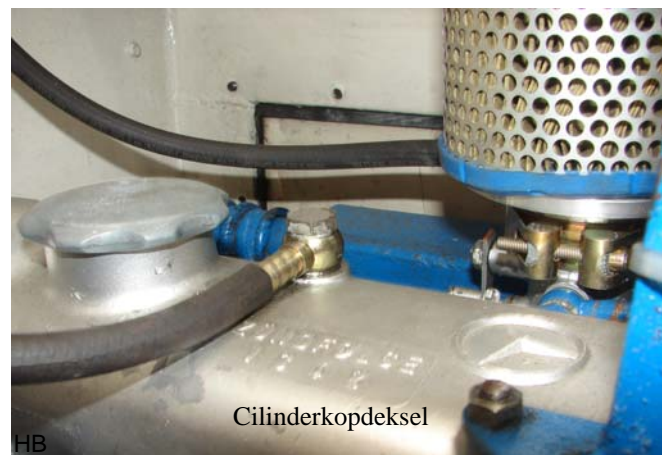
In de banjobout op het cilinderkopdeksel is een stukje stalen 8 mm brandstofleiding gelijmd met Loctite.

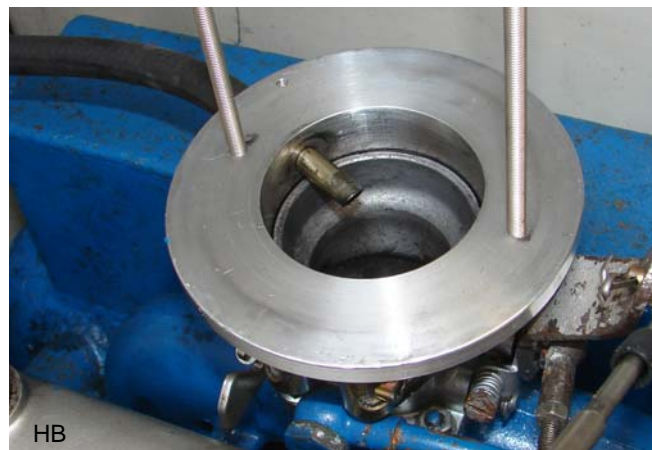
De aansluiting op het luchtfilter is gemaakt van een stukje 8 mm brandstofleiding met een schuine kant. Deze is met een klem uitgevoerd zodat de schuine kant draaibaar is. Door te draaien is het vacuüm te beïnvloeden.
