Reparatie Rutland 503 windmolen

Henk Bos

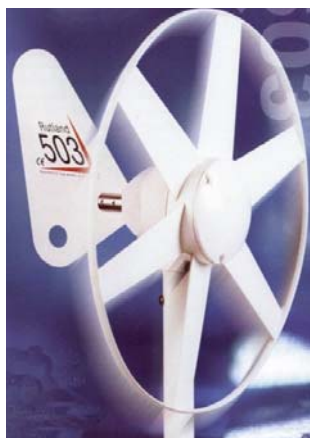
Na vele jaren gebruikt te zijn begon de molen zoveel lawaai te maken dat hij nagekeken moest worden en zo mogelijk gerepareerd. Diverse firma's hebben er naar gekeken en geconstateerd dat het hun pet te boven ging. Daarom kreeg ik de vraag heb je er nog wat aan voor instructie of een cursus? Daar ik altijd wil weten hoe iets in elkaar zit ging de molen op de werkbank. Al snel werd duidelijk dat de lagerspeling zo groot geworden was dat de rotor tegen het huis aanliep en daardoor een ratelend geluid maakte.

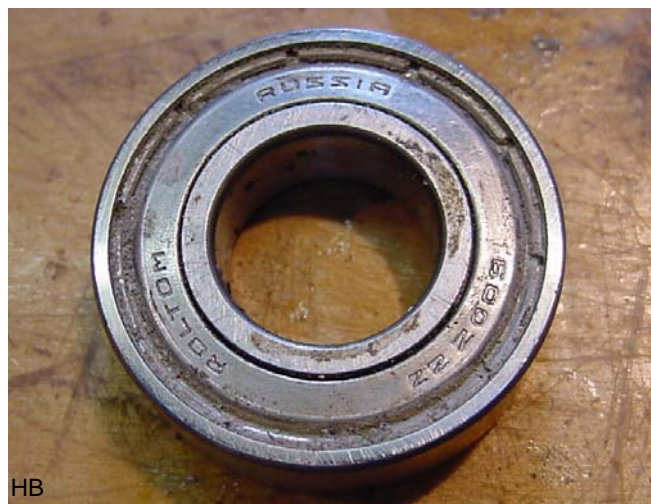
hefboompje met afgeronde hoeken is, op de manier van een band afnemen, de schijf zover op te tillen dat je er een verfhoutje onder kunt leggen. Daarna is met een flinke krachtsinspanning de schijf op te tillen. Het lager zat nogal los in het huis en nogal los op de as.

* Na dit losnemen bleek dat de (Russische) lagers zo ver gesleten waren dat de rotor de magneten van de stator konden raken waardoor de isolatie van de windingen beschadigd was.

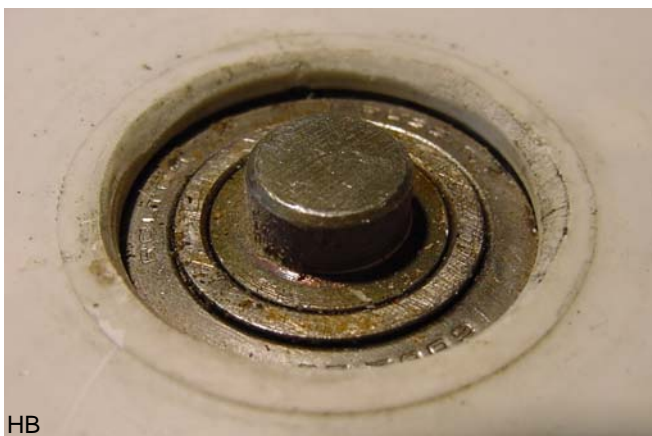
* De dop zit bevestigd met splitnagels. Met een punttangetje de kern optillen. Als alle 3 los zijn kan de dop afgenomen worden. Daarna is er een polyester schijf zichtbaar die met 3 schroeven vastzit. Opvallend is dat het lager niet is afgeschermd tegen weersinvloeden!

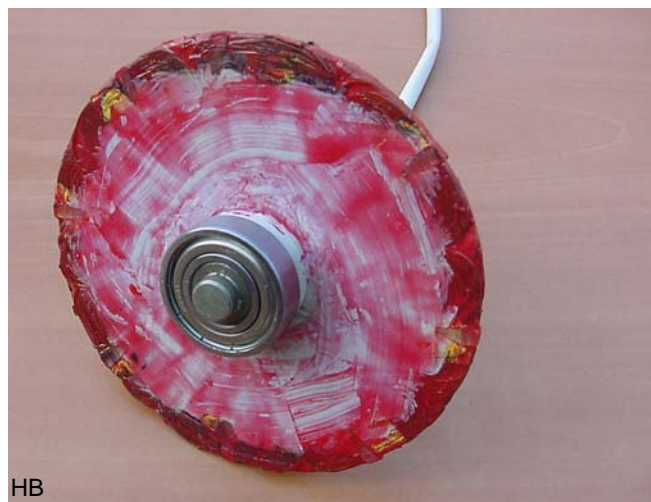
De gelakte rotor

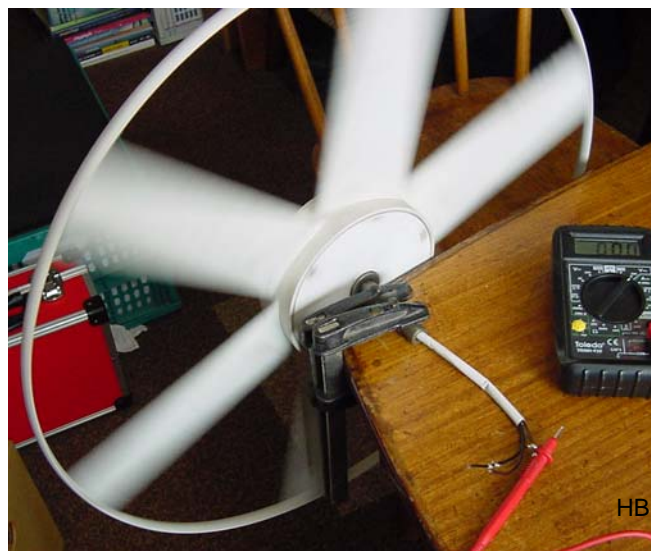
Na de montage van de 2 lagers is de speling tussen de stator en de magneten opgemeten, deze bleek aan beide zijden van de stator 0,9 mm te zijn. Hiermee was het probleem van aanlopen opgelost.

Na montage in omgekeerde volgorde bleek de molen bij een gering toerental reeds spanning af te geven en was de molen gereed om weer aan boord gemonteerd te worden. De windmolen is weer teruggegaan naar de eigenaar en heeft intussen al weer lange tijd gedraaid tot volle tevredenheid.
